COMUNE DI PADOVA
Settore Verde, Parchi e Agricoltura Urbana

Oggetto: Richiesta di nulla osta, ai sensi dell'art 27 del D.L. 22 gennaio 2004 n.°42, per l'abbattimento di n. 10 individui arborei radicati nei giardini dell'Arena.

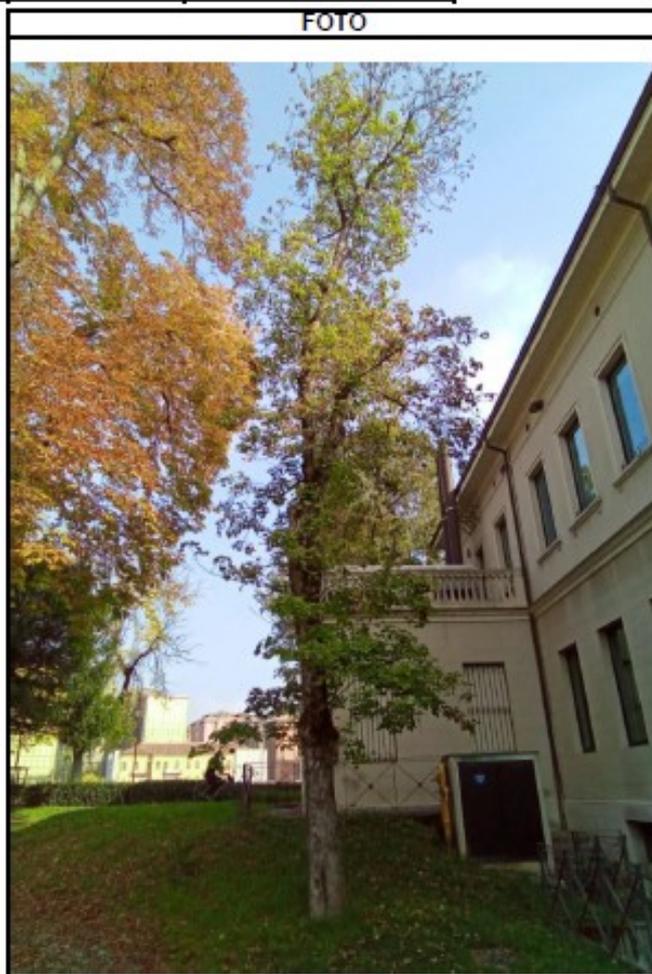
SCHEDA VALUTAZIONE ALBERATURA		
Data: 04/11/2020	Codice area/sito: 9991668/67	Specie: <i>Acer pseudoplatanus</i>
Comune: Padova	Via: Garibaldi (Arena)	Pos. Sociale: dominante
Portamento: monocornico	Diametro (a 1,30 m): 46 cm	Altezza: >15 m

NOTE/GIUDIZIO SINTETICO
 Pianta che presenta un quadro diagnostico fitosanitario critico.. Presenza carpofori *agroclybe aegerita* su fusto e colletto. Pianta con diffusi processi di carie, ridotte aspettative vita. cure colturali di contenimento non permettono di ridurre il rischio ad un livello accettabile

VALUTAZIONE FINALE	
mantenere	
potare	
consolidare	
eliminare/abbattere	X
concimare	
conferma care	
controllo ogni anni

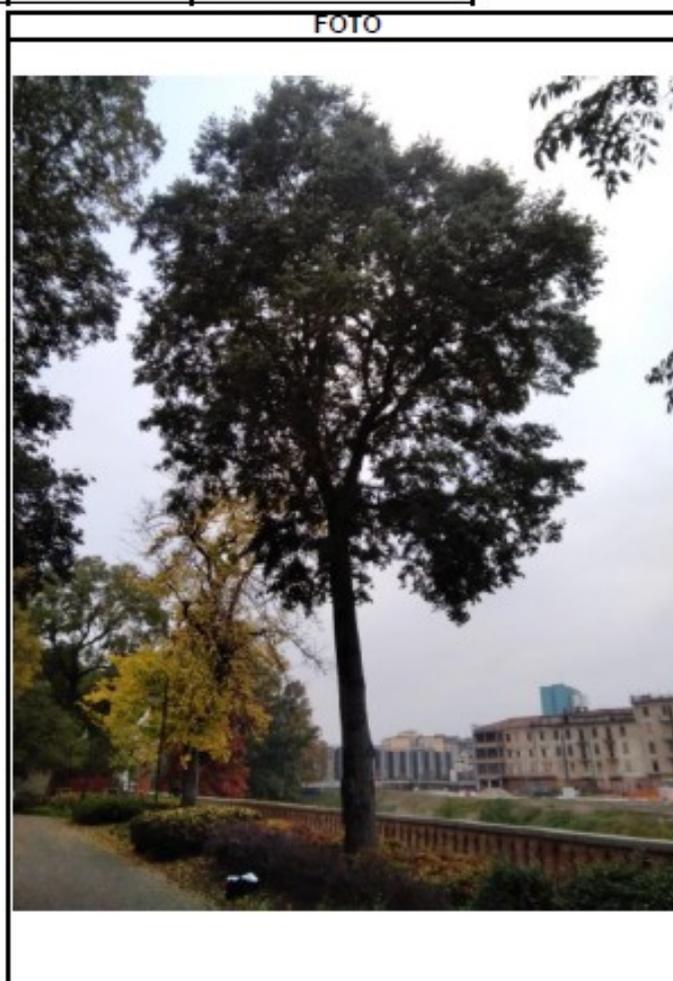
SCHEDA VALUTAZIONE ALBERATURA		
Data: 04/11/2020	Codice area/sito: 9991668/72	Specie: <i>Celtis australis</i>
Comune: Padova	Via: Garibaldi (Arena)	Pos. Sociale: dominante
Portamento: monocomico	Diametro (a 1,30 m): 48 cm	Altezza: >15 m

NOTE/GIUDIZIO SINTETICO
 Pianta che presenta un quadro diagnostico fitosanitario critico. ampia cavità non compartimentata. Elevata propensione al cedimento per rottura fusto in quota. Cure colturali di contenimento non permettono di ridurre il rischio ad un livello accettabile

VALUTAZIONE FINALE	
mantenere	
potare	
consolidare	
eliminare/abbattere	X
concimare	
conferma carie	
controllo ogni anni

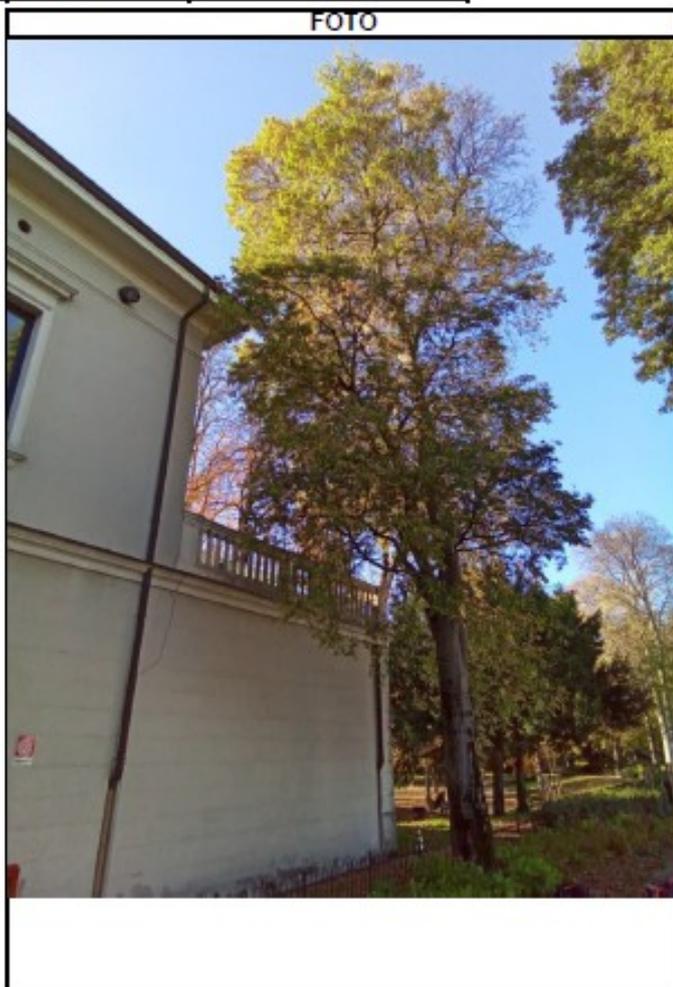
SCHEDA VALUTAZIONE ALBERATURA		
Data: 18/11/2020	Codice area/sito: 9991668/73	Specie: <i>Celtis australis</i>
Comune: Padova	Via: Garibaldi (Arena)	Pos. Sociale: dominante
Portamento: monocomico	Diametro (a 1,30 m): 61 cm	Altezza: >15 m

NOTE/GIUDIZIO SINTETICO
 Pianta che presenta un quadro diagnostico fitosanitario critico. ampia cavità al fusto e ampie sacche di carie in espansione dall'apparato radicale. Elevata propensione al cedimento per rottura fusto. Cure colturali di contenimento non riducono il rischio ad un livello accettabile.

VALUTAZIONE FINALE	
mantenere	
potare	
consolidare	
eliminare/abbattere	X
concimare	
conferma carie	
controllo ogni anni

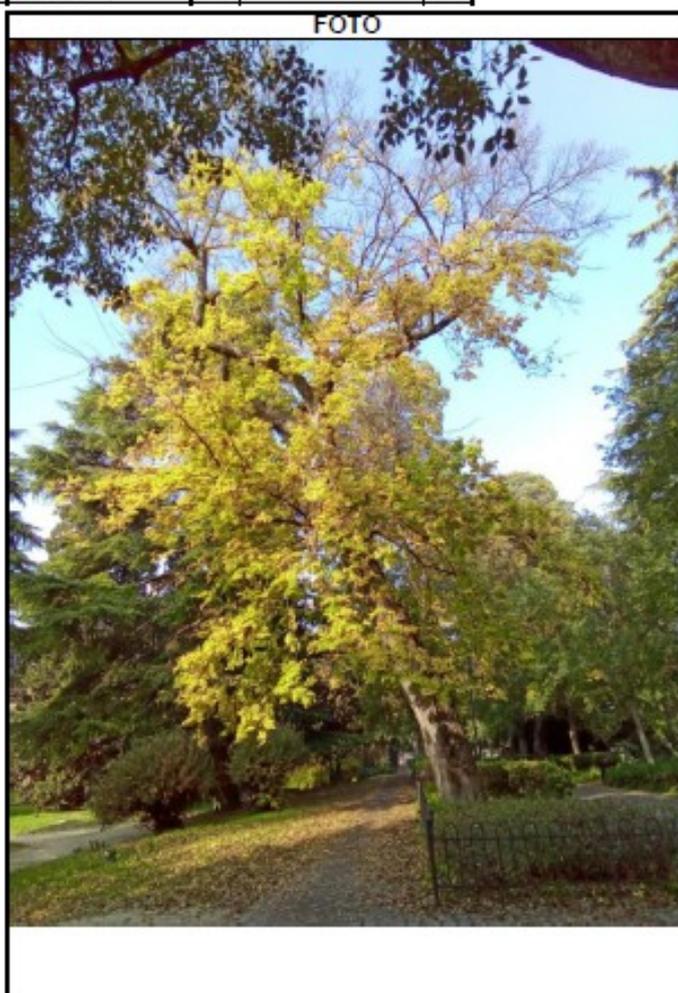
SCHEDE VALUTAZIONE ALBERATURA		
Data: 04/11/2020	Codice area/sito: 9991668/96	Specie: <i>Celtis occidentalis</i>
Comune: Padova	Via: Garibaldi (Arena)	Pos. Sociale: dominante
Portamento: monocomico	Diametro (a 1,30 m): 84 cm	Altezza: >15 m

NOTE/GIUDIZIO SINTETICO
 Pianta che presenta un quadro diagnostico fitosanitario critico. rilevata estesa cavità al fusto causa rimozione branca. presenza carpofori *Amillaria* spp alla base. Elevata propensione al cedimento per rottura fusto .

VALUTAZIONE FINALE	
mantenere	
potare	
consolidare	
eliminare/abbattere	X
concimare	
conferma carie	
controllo ogni anni

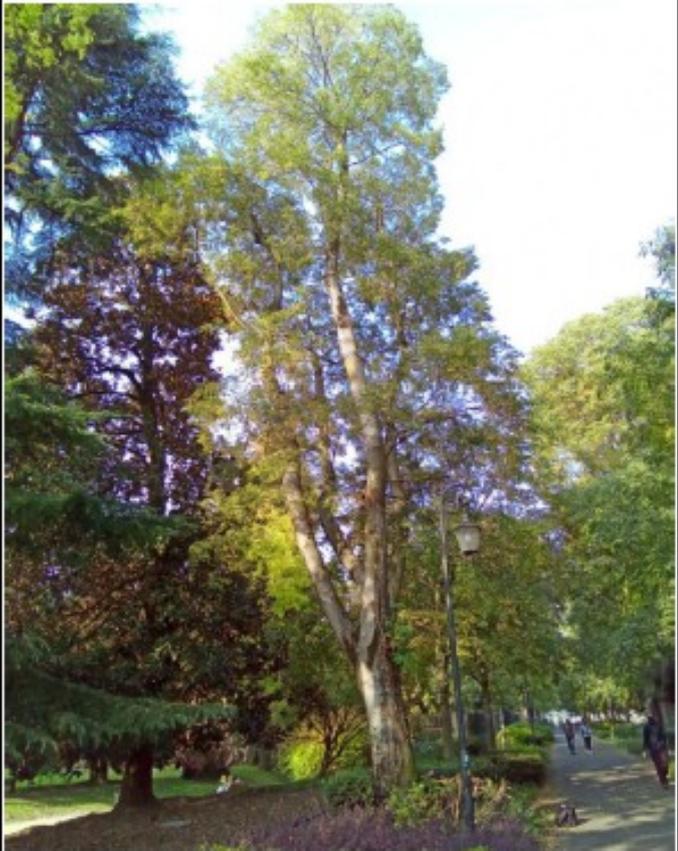
potare											
consolidare											
eliminare/abbattere								X			
concimare											
conferma carie											
controllo ogni anni											
CLASSE PROPENSIONE CEDIMENTO											
A											
B											
C											
C/D											
D				X							
NOTE/GIUDIZIO SINTETICO											
<p>Pianta che presenta un quadro diagnostico fitosanitario critico. ampia cavità alla base e nel cilindro centrale presumibilmente in salita da apparato radicale. Elevata propensione al cedimento per rottura fusto .</p>

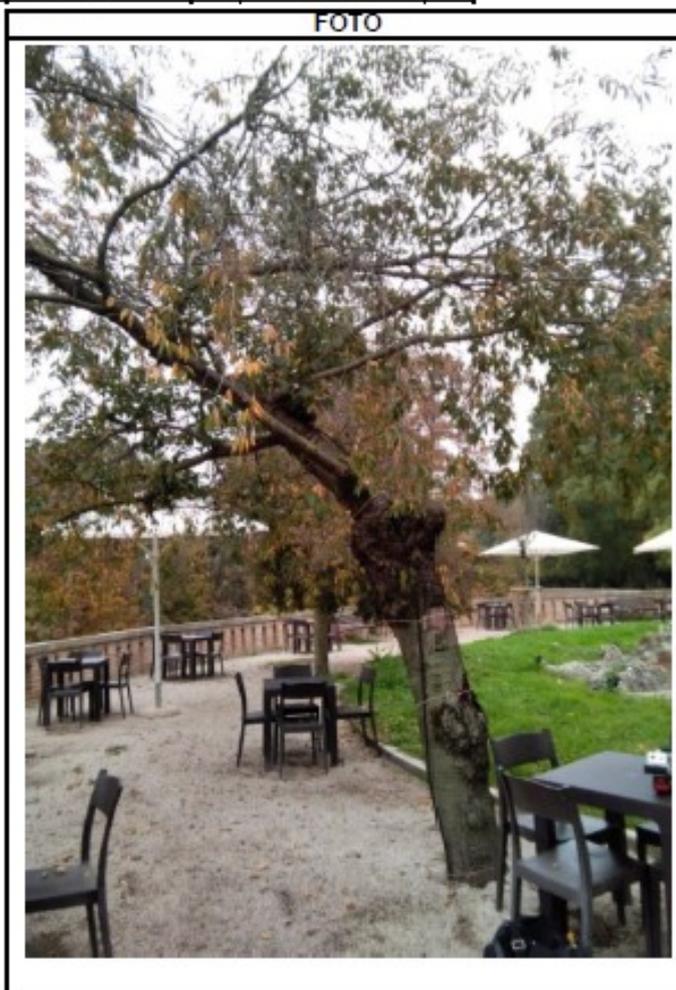
SCHEDA VALUTAZIONE ALBERATURA		
Data: 02/11/2020	Codice area/sito: 9991668/160	Specie: <i>Prunus avium</i>
Comune: Padova	Via: Garibaldi (Arena)	Pos. Sociale: dominante
Portamento: monocomico	Diametro (a 1,30 m): 33 cm	Altezza: < 7 m

NOTE/GIUDIZIO SINTETICO
 Portamento compromesso; le aspettative vita risultano ridotte e condizionate da gravi problemi strutturali (rimane una branca sbilanciata e affetta da gommosi parassitaria), con rischio di rottura al castello. Albero gravemente deperiente

VALUTAZIONE FINALE	
mantenere	
potare	
consolidare	
eliminare/abbattere	X
concimare	
conferma carie	
controllo ogni anni

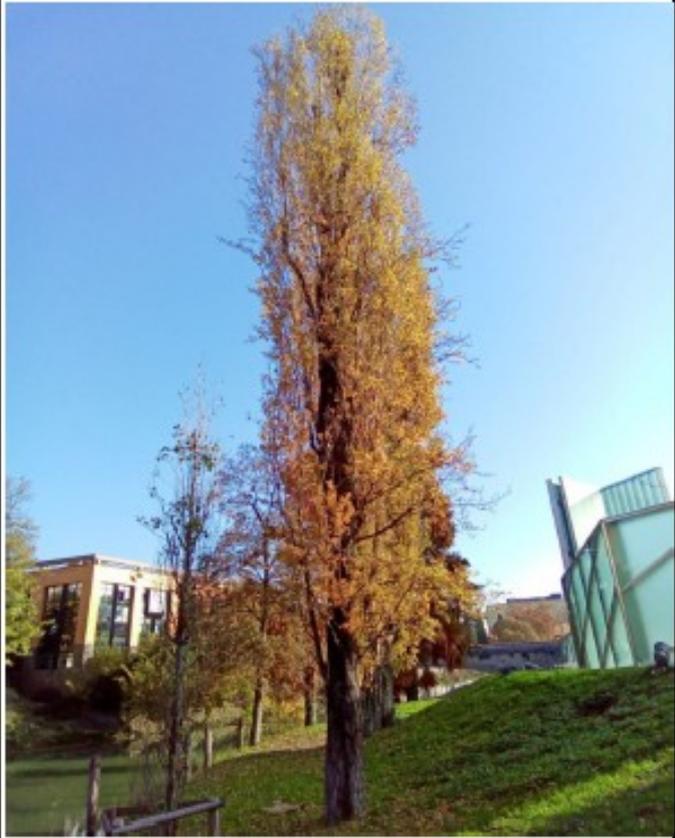
potare									
consolidare									
eliminare/abbattere	X								
concimare									
conferma carie									
controllo ogni anni									
CLASSE PROPENSIONE CEDIMENTO									
A									
B									
C									
C/D									
D		X							
NOTE/GIUDIZIO SINTETICO									
<p>Pianta che presenta un quadro diagnostico fitosanitario compromesso. Presenza carpofori di <i>agroclybe aegerita</i> al colletto. Assenza contrafforti. Aspettative di vita condizionate dai gravi problemi fitosanitari</p>

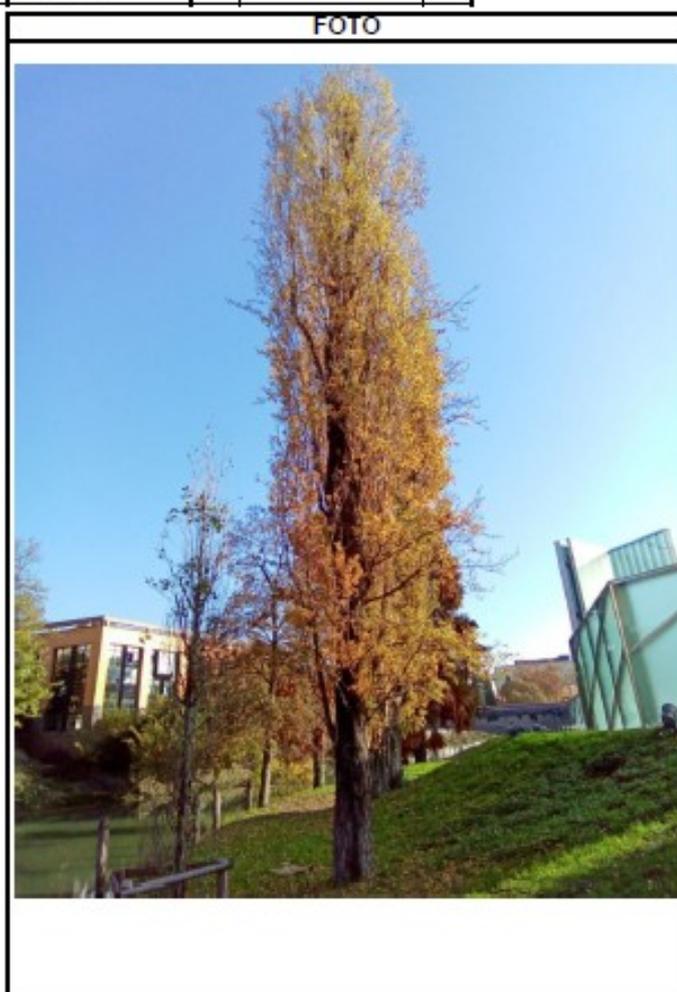
SCHEDA VALUTAZIONE ALBERATURA		
Data: 15/11/2020	Codice area/sito: 9992393/3	Specie: <i>Populus nigra v. italica</i>
Comune: Padova	Via: C.so Garibaldi	Pos. Sociale: dominante
Portamento: monocornico	Diametro (a 1,30 m): 118 cm	Altezza: >15 m

NOTE/GIUDIZIO SINTETICO
 Pianta che presenta un quadro diagnostico fitosanitario compromesso. Ampia cavità interna al colletto e fusto. Cure colturali di contenimento non permettono di ridurre il rischio ad un livello accettabile

VALUTAZIONE FINALE	
mantenere	
potare	
consolidare	
eliminare/abbattere	X
concimare	
conferma carie	
controllo ogni anni

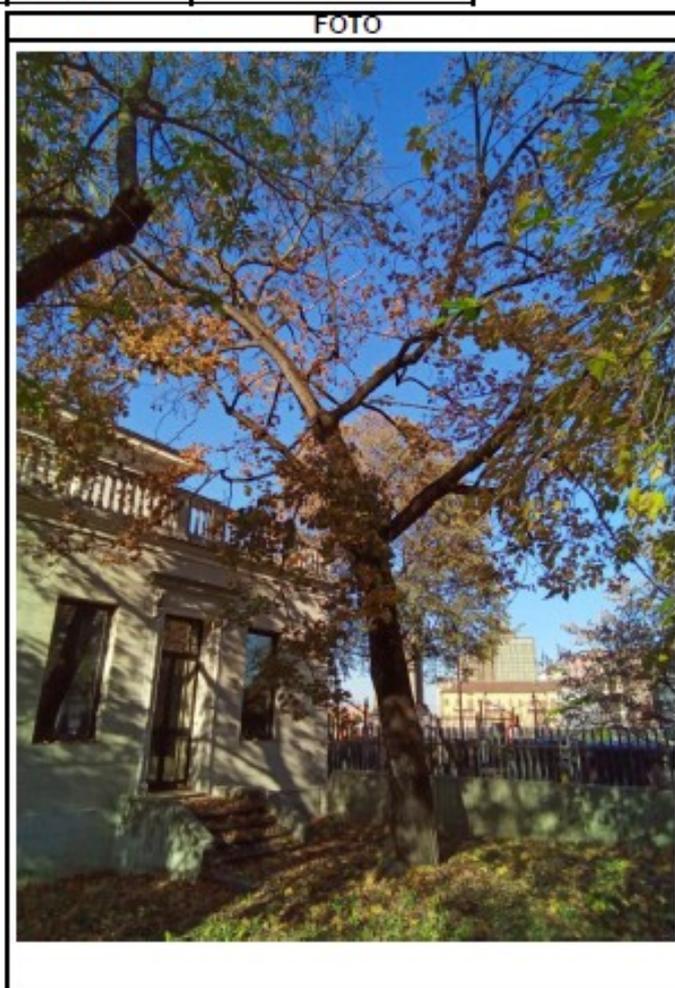
SCHEMA VALUTAZIONE ALBERATURA		
Data: 18/11/2020	Codice area/sito: 9991684/8	Specie: <i>Acer platanoides</i>
Comune: Padova	Via: Porciglia	Pos. Sociale: codominante
Portamento: monocomico	Diametro (a 1,30 m): 56 cm	Altezza: >15 m

NOTE/GIUDIZIO SINTETICO
 Pianta che presenta un quadro diagnostico fitosanitario critico.. pianta con diffusi rami secchi e carpofori di saprofiti su branche primarie. Radici strozzanti. Aspettative di vita condizionate dai gravi problemi fitosanitari

VALUTAZIONE FINALE	
mantenere	
potare	
consolidare	
eliminare/abbattere	X
concimare	
conferma carie	
controllo ogni anni

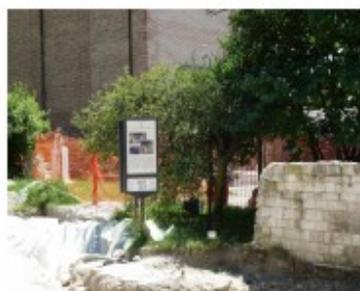
DATI CONDIZIONE (ID: 109237)			
Data rilievo:	05/11/2020	Stato fitosanitario:	4 MORTA
Altezza classe:	minore di 7	Diametro in cm:	19
Profondità chioma:	1	Diametro chioma:	2
Radici:		Conformazione:	INCLINATA/SBILANCIATA
Classe ricontrollo:	D	Freq. ricontr. anni:	
Note:

CHECKLIST CONDIZIONE (ID: 109237)			SI	NO
Abbattimento			X	
Rimozione ceppaia			X	
Potatura di innalzamento				X
Potatura di formazione				X
Potatura di rimonda				X
potatura di riduzione				X
Eliminazione palo tutore				X
Posa protezione urti				X
VTA visivo				X
VTA strumentale				X
VTA str. dendrodensimetro				X
VTA str. tomografia				X
VTA str. pulling-test				X
